## Condiciones del contexto local

La ciudad de Villavicencio tiene grandes amenazas y riesgos de inundaciones debido a su posición geográfica, lo que la expone a una alta pluviosidad. A continuación se presentan las amenazas y los riesgos que afectan a la ciudad, así como un recuento del número de víctimas por inundación.

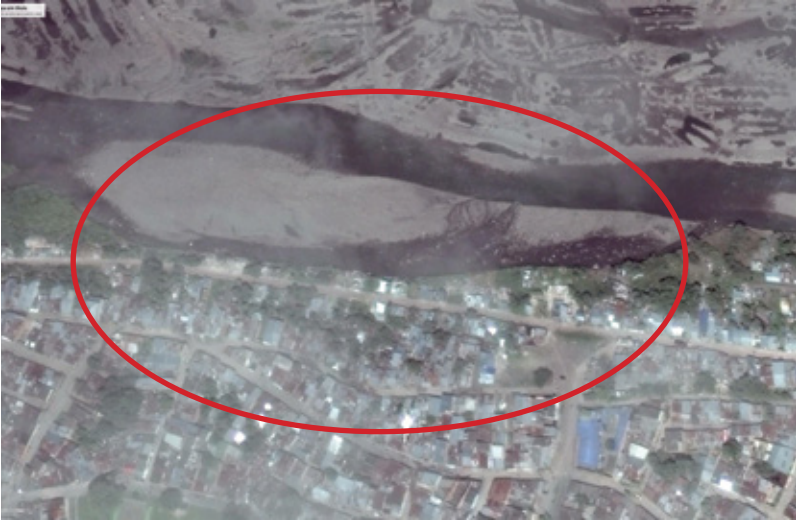
*Figura 5.* Comparación río Guatiquía, sector de Brisas del Guatiquía.  
Fuente: Documento de pasantes de investigación con base en Google Maps.

La desviación del cauce del río Guatiquía (encerrado por un círculo) en el sector de la Brisas del Guatiquía, muestra que los ríos reclaman sus cauces e inundan los asentamientos humanos (figura 5).

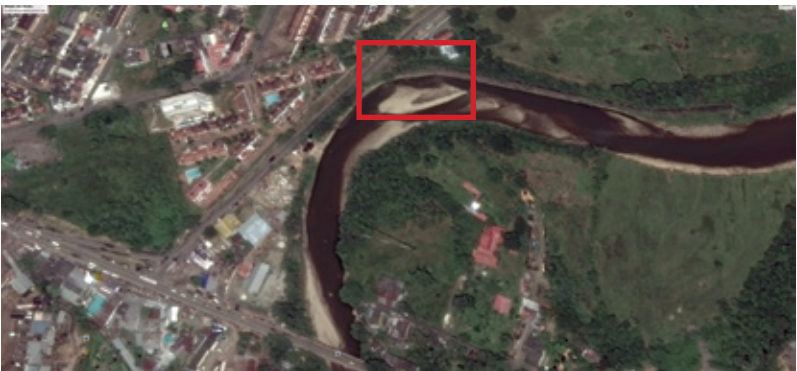
*Figura 6.* Comparación río Ocoa con intersección en la Avenida Puerto López.  
Fuente: Documento de pasantes de investigación con base en Google Maps.

A continuación, se observa la entrada a la vía de Kirpas por la avenida Puerto López, donde, en el 2011, el río Ocoa terminó con la vida de seis personas y fue necesaria la construcción de gaviones para prevenir nuevas pérdidas humanas (figura 6).

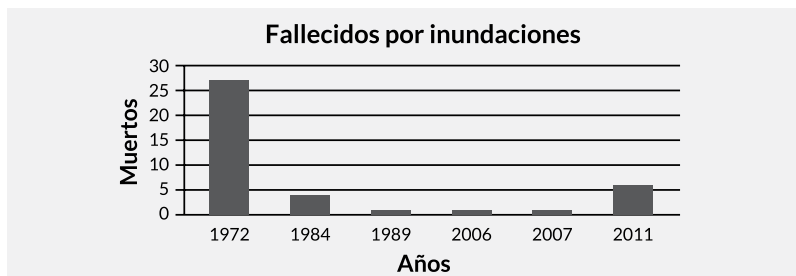
Figura 7. Fallecidos por inundaciones en Villavicencio.

Los fallecidos por inundaciones aumentaron en el comienzo de la década de los 70 debido a los desbordamientos de los ríos Guatiquía y Ocoa; en los periodos siguientes, de igual manera, se han registrado víctimas por inundaciones, pero en un número no tan representativo para efectos estadísticos. Es importante resaltar que en los últimos años no se han presentado catástrofes significativas, a excepción del año 2011 declarado año de “Urgencia Manifiesta en el Municipio de Villavicencio” por los desbordamientos de varios ríos y caños, a causa de las fuertes lluvias por el fenómeno de La Niña (Oficina de Gestión del Riesgo de Villavicencio, 2015a). La entrada en rigor de la Ley 1523 del 2012, que adopta la política de gestión del riesgo de desastres, coincide con la mejora en las estadísticas de víctimas (figura 7).

Son cuatro las personas desaparecidas desde 1970 hasta 2015, dos a finales de los 70, y dos a mediados de los 90 por el desbordamiento del Caño Parrado. En la actualidad, los avances tecnológicos y la amplia información de los organismos implicados en la gestión del riesgo han posibilitado que estas cifras se mantengan en cero desde el año 1993.
